## ANALISIS KERUSAKAN LINGKUNGAN FISIK PADA PENAMBANGAN PASIR SUNGAI DI WILAYAH KALURAHAN SENDANGSARI KAPANEWON PAJANGAN, KABUPATEN BANTUL

### **ANALYSIS OF PHYSICAL ENVIRONMENTAL DAMAGE IN RIVER SAND MINING IN SENDANGSARI KAPANEWON PAJANGAN KALURAHAN, BANTUL REGENCY**

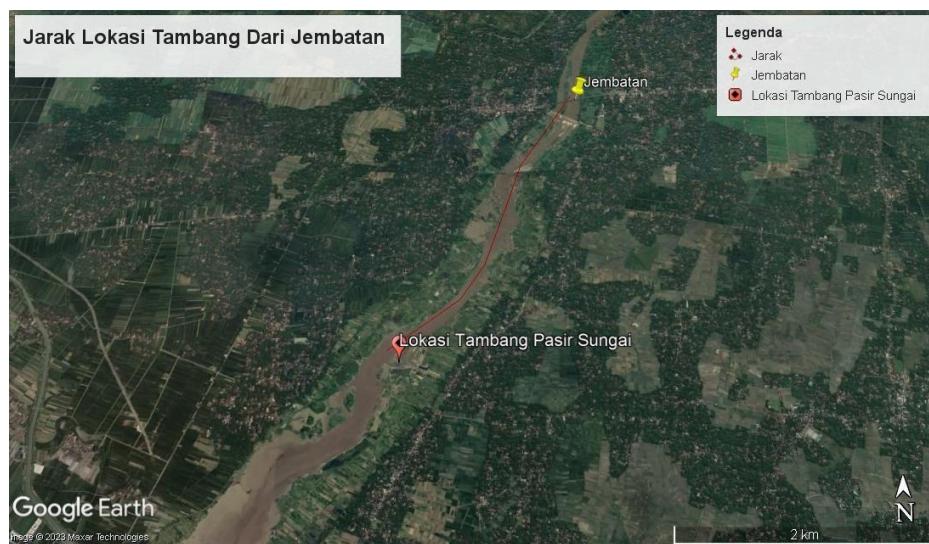
Gambar 2 Jarak Lokasi Tambang Dari Jembatan

Jarak antara lokasi tambang dari jembatan adalah 3.379 m atau 3,38 km. Sedangkan, jarak antara lokasi tambang dari bangunan sungai (bangunan irigasi) 3.157 meter atau 3,2 km. Berdasarkan tolak ukur Gubernur DIY dalam SK No. 63 Tahun 2003 tentang Baku Mutu Kerusakan Lingkungan akibat penambangan batuan menunjukkan tolak ukur Baik dikarenakan bahwa jarak  $> 1.000$  m ke arah hilir dari jembatan/bangunan sungai.

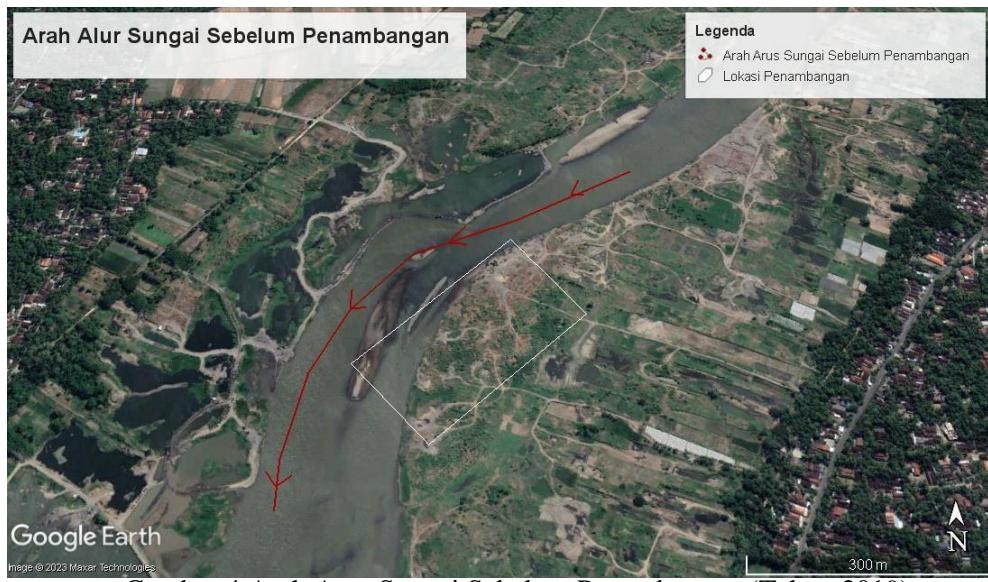
Gambar 4 Arah Arus Sungai Sebelum Penambangan (Tahun 2019)

Jika ditinjau dari awal kegiatan penambangan pada tahun 2019 dan dibandingkan pada akhir penambangan di tahun 2023 menunjukkan adanya perubahan alur sungai yaitu terbentuknya alur bercabang (*Braided Stream*).

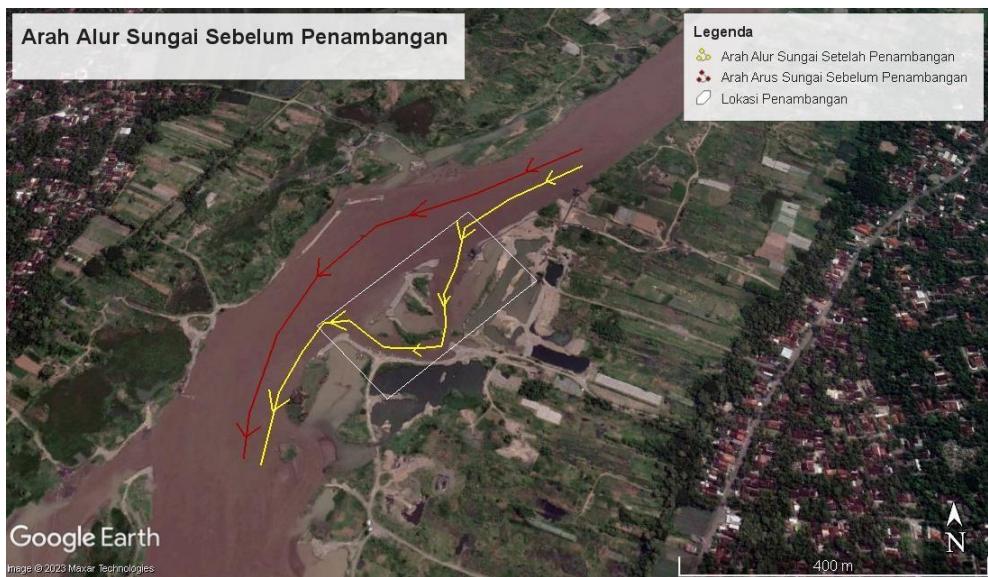
Gambar 5 Arah Arus Sungai Setelah Penambangan (Tahun 2023)

Alur sungai bercabang adalah alur sungai yang terdiri dari beberapa alur dengan alur satu dan lainnya saling berhubungan. Penyebab utama terjadinya alur bercabang adalah akibat kegiatan penambangan sehingga menghasilkan rona akhir penambangan yang membentuk alur sungai bercabang.

Berdasarkan tolak ukur Gubernur DIY dalam SK No. 63 Tahun 2003 tentang Baku Mutu Kerusakan Lingkungan akibat penambangan batuan menunjukkan tolak ukur Rusak, dikarenakan terjadi perubahan alur/aliran sungai yaitu alur yang bercabang.

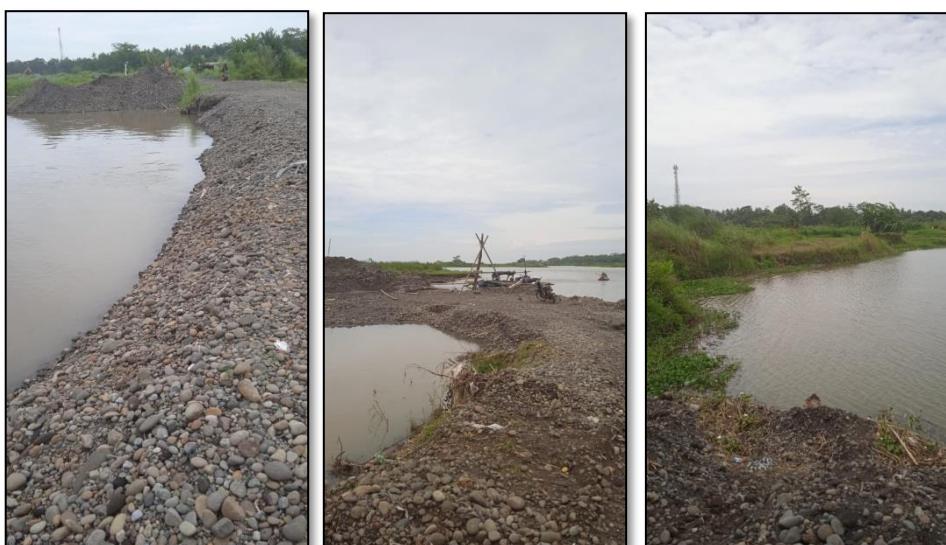
Gambar 6 Lokasi Pengamatan Erosi

Tidak terjadinya erosi dikarenakan, pada area penambangan diberikan batuan-batuan kecil yang ditebar diatas permukaan tanah dan adanya cover crops. Batuan kecil dan cover crops tersebut mampu

menahan material tanah sehingga tidak mudah terkikis/tertransport oleh media alami seperti hujan maupun gerusan air sungai.

Berdasarkan tolak ukur Gubernur DIY dalam SK No. 63 Tahun 2003 tentang Baku Mutu Kerusakan Lingkungan akibat penambangan batuan menunjukkan tolak ukur Baik dikarenakan tidak terjadi erosi tebing dan bangunan dan tidak ditemukan adanya gejala erosi dan tidak terjadi longsoran dan gangguan kestabilan.

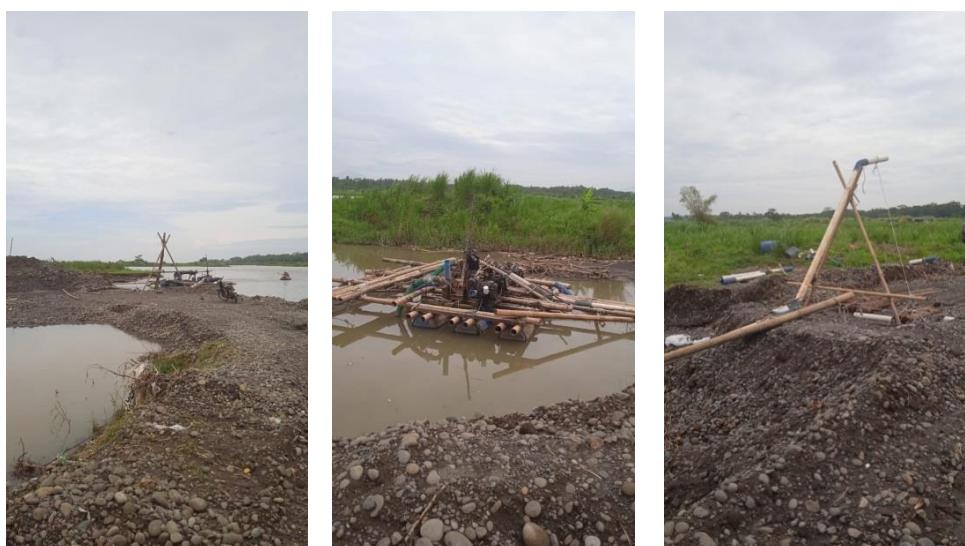
Gambar 7 Alat Sedot Pasir

Metode penambangan dengan menggunakan alat sedot pasir mempengaruhi lingkungan khususnya perubahan bentuk dasar sungai. Alat sedot pasir dapat menyebabkan perubahan bentuk dasar sungai dari bentuk trapesium menjadi "U" atau dari "U" menjadi "V".

Berdasarkan tolak ukur Gubernur DIY dalam SK No. 63 Tahun 2003 tentang Baku Mutu Kerusakan Lingkungan akibat penambangan batuan menunjukkan tolak ukur Sedang, karena terjadi perubahan bentuk dasar sungai dari bentuk trapesium menjadi "U" atau dari "U" menjadi "V" dan berdasarkan hasil observasi tidak menimbulkan gangguan kestabilan bangunan.
