**ANALISIS DAMPAK BANJIR ROB TERHADAP METER AIR DAN AKSESORIS PIPA PDAM TIRTA DUMAI BERSEMAI MENGGUNAKAN SIG DI KECAMATAN DUMAI KOTA DAN DUMAI BARAT****Reosa Andika Firmansyah<sup>1)</sup>, R.Gagak Eko Bhaskorox<sup>2)</sup>, Farhan Ari Saputra<sup>3)</sup>**

1) 2) 3), Prodi Teknik Lingkungan Akademi Teknik Tirta Wiyata

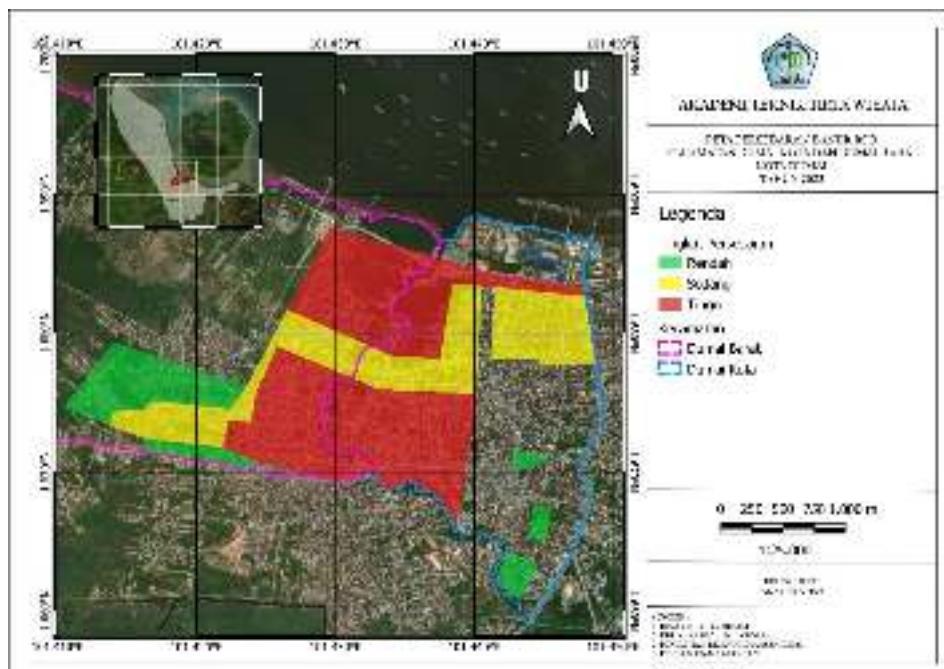
**Gambar 1.** Peta Dampak Persebaran Banjir Rob di Kota Dumai

Tingkat Bahaya	Kelas	Luas Wilayah (ha)	Persentase
Rendah	I	71	1,8 %
Sedang	II	139	3,5 %
Tinggi	III	254	6,4 %
Total		464	11,7 %

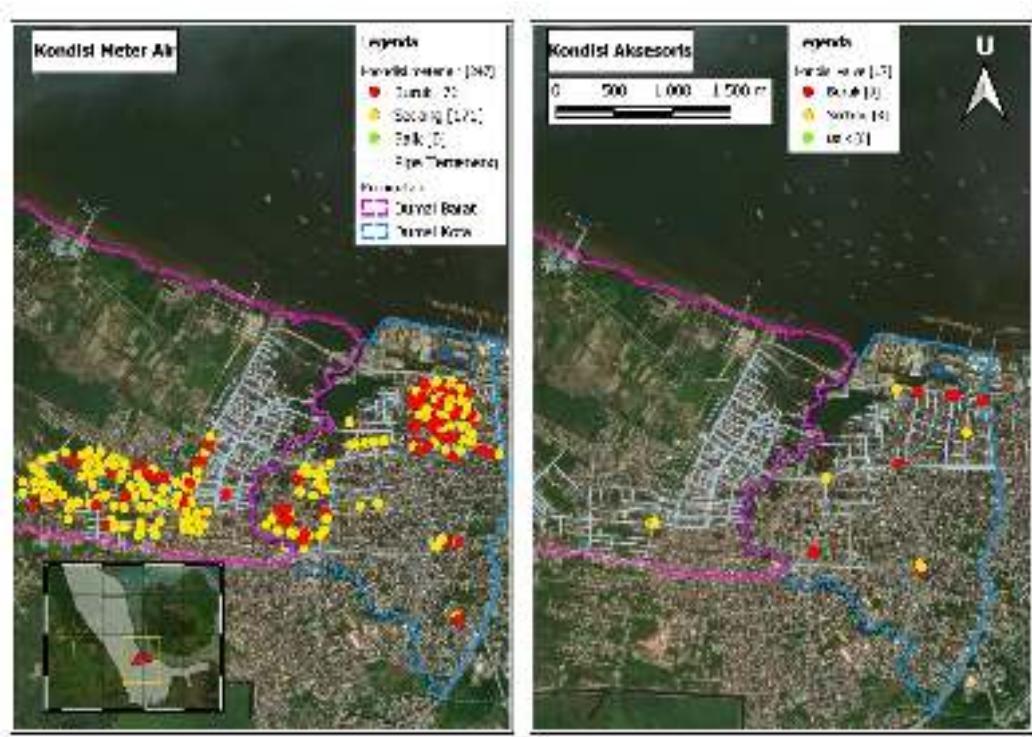
**Gambar 2.** Gambar kondisi meter air dan aksesoris pipa

Kelas	Hasil Skoring Meter Air		
	Skor	Jumlah (titik)	Percentase
Baik (I)	1,0-2,3	0	0 %
Sedang (II)	2,3-3,6	76	30,77 %
Buruk (III)	3,6-5,0	171	69,23 %
Total		247	100 %

Kelas	Hasil Skoring Aksesoris		
	Skor	Jumlah (titik)	Percentase
Baik (I)	1,0 - 2,3	0	0%
Sedang (II)	2,3 - 3,6	8	47,06%
Buruk (III)	3,6 - 5,0	9	52,94%
Total panjang		17	100%

Analisis terkait klasifikasi kondisi meter air, dikategorikan ke dalam kondisi buruk adalah meter air dengan warna merah yakni sebanyak 171 titik atau sebesar 69,2 % dari total sampel, meter air yang masuk dalam kondisi sedang adalah meter air dengan warna kuning yakni sebanyak 76 titik atau sebesar 30,8 % dari total sampel. Hasil analisis klasifikasi yang telah dilakukan, tidak ada meter air yang masuk ke dalam kondisi baik. Sedangkan hasil analisis terhadap klasifikasi tingkat kondisi aksesoris pipa yakni aksesoris pipa dengan warna dengan jumlah 8 titik atau sebesar 47% dari total valve yang terdata, untuk aksesoris pipa dengan warna kuning termasuk dalam kondisi sedang dengan jumlah 9 titik atau sebesar 53%, namun tidak ada aksesoris pipa yang tergolong dalam tingkat baik atau yang berwarna hijau dari valve yang terdata.

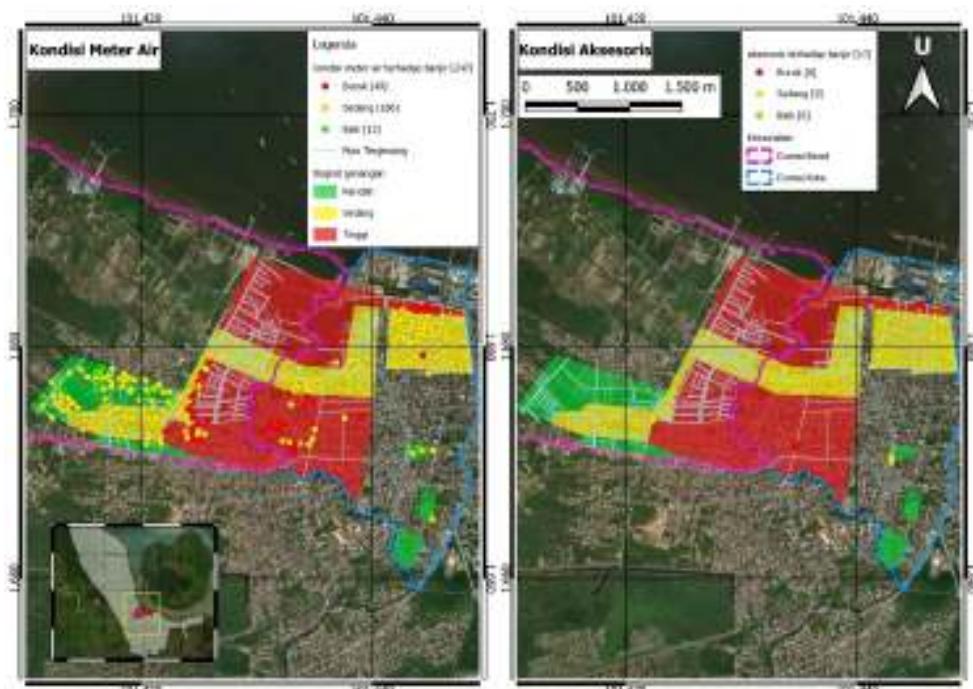
**Gambar 3.** Gambar Dampak Persebaran Banjir Rob Terhadap Meter Air dan Aksesoris Pipa

Berdasarkan pada gambar 3 dapat dimanfaatkan untuk mengetahui meter air dan aksesoris pipa yang termasuk dalam tingkat klasifikasi dampak persebaran banjir rob. Data tersebut nantinya dapat digunakan untuk scoring klasifikasi tingkat dampak persebaran banjir Rob terhadap kondisi meter air dan aksesoris pipa. Hasil dari klasifikasi tingkat dampak banjir rob terhadap kondisi meter air dan aksesoris serta sistem scoring dapat dilihat pada tabel berikut:

Kelas	Jumlah	Persentase
Baik	12	5%
Sedang	186	75%
Buruk	49	20%
Total	247	100%

Kelas	Jumlah (Ruas Pipa)	Persentase
Baik	0	0%
Sedang	9	53%
Buruk	8	47%
Total	17	100%
